# Sitio Superfund de Motorola y Calle 52

Agencia de Protección Ambiental de EE.UU. • Región 9 • San Francisco, CA • diciembre 2011

## La Revisión de cada Cinco Años está Completada

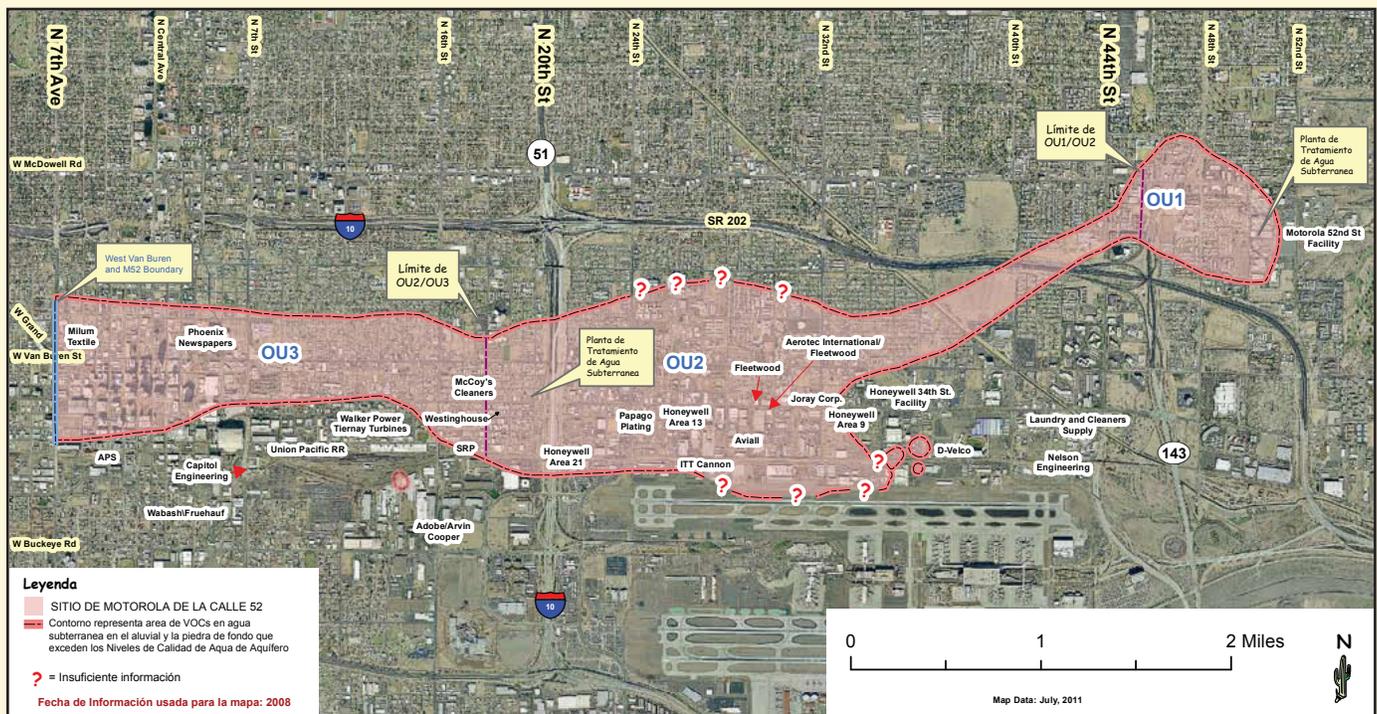
Gráfico 1: Mancha de contaminación de aguas subterráneas en el Sitio Superfund de Motorola de la Calle 52.

- Los datos de monitoreo de aguas subterráneas recolectadas durante el período de revisión indica que la red de extracción está efectivamente disminuyendo concentraciones de TCE, tanto en las cercanías de los pozos de extracción de aguas subterráneas como también en la mancha de agua

subterránea aluvial hacia el oeste. Estos resultados apoyan la conclusión de que el área contaminada aguas abajo de OU1 está disminuyendo en tamaño.

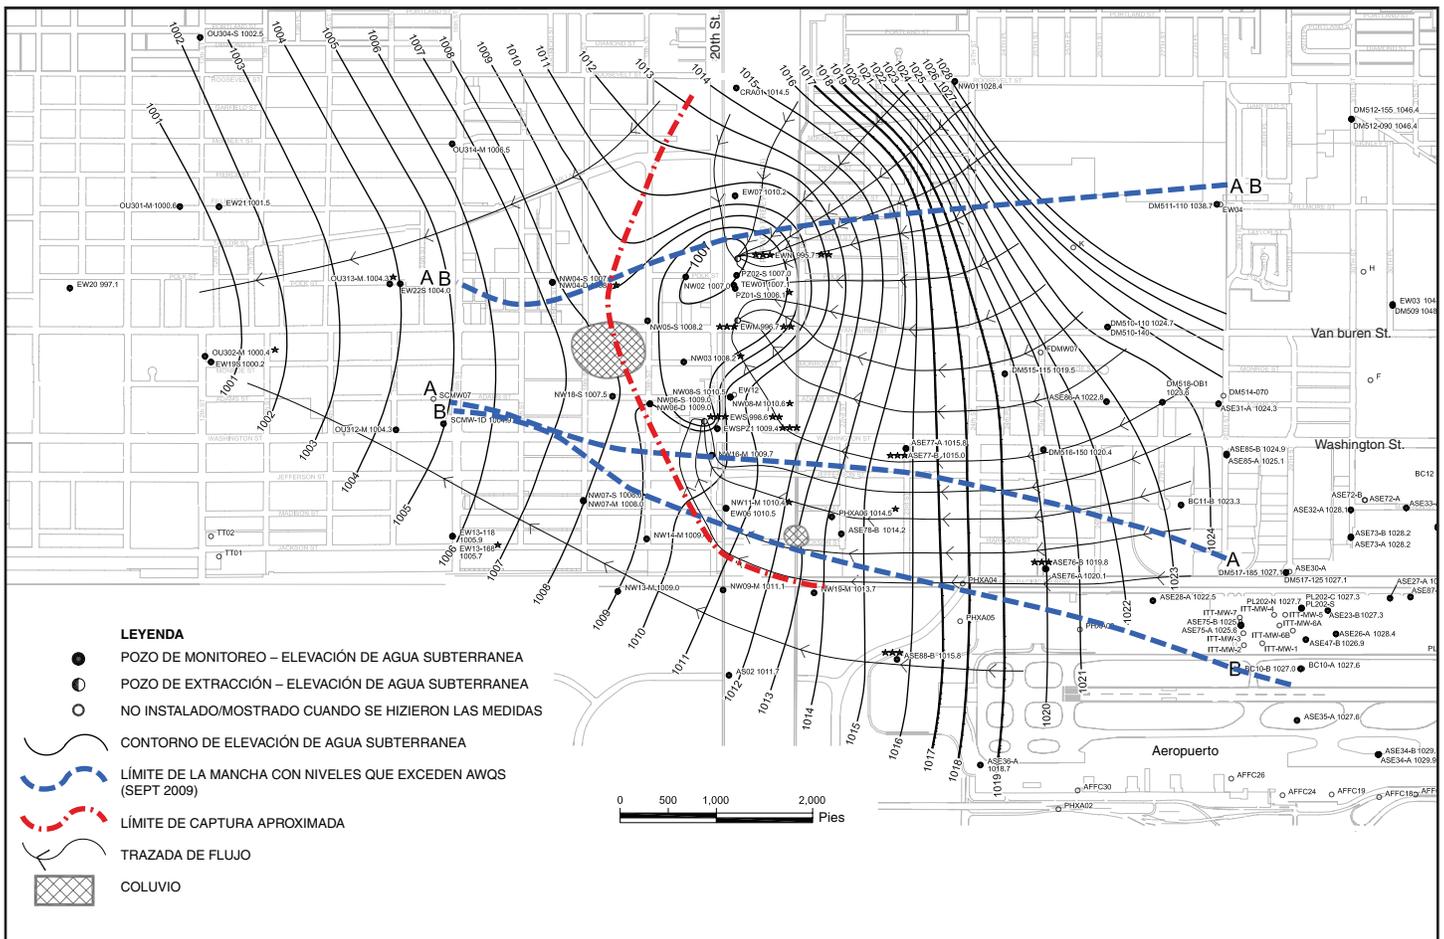
- Los informes anuales de la eficacia no mencionan específicamente las concentraciones de contaminantes dentro de los pozos en las pendientes de subida del Sistema de Tratamiento al sureste. Hay contaminación en las pendientes de subida del sistema de extracción de aguas subterráneas que excede las Normas de Calidad del Agua Acuífero de Arizona (AWQS) y tiene el potencial de viajar a lo largo de una trayectoria de flujo por fuera del límite de captura. Una nueva evaluación de medidas correctivas que reducirá las concentraciones de contaminantes en las pendientes de subida podrá ser necesario.

Gráfico 2: Esta mapa del Informe de la Revisión de Cada Cinco Años demuestra el límite de captura y de la mancha en OU2.

1. Un problema a largo plazo con la captura está indicado para un área al sureste del sistema de extracción. Existe contaminación cuesta arriba que excede el Nivel de Calidad de Agua del Acuífero y se espera que viaje a lo largo de una trayectoria de flujo fuera del límite de captura.
2. La vía de intrusión de vapores al aire en zonas interiores no ha sido plenamente evaluada a través de OU2.
3. Un mayor número de datos sobre la elevación y calidad del agua subterránea darían una mejor definición al límite norte de la mancha de agua subterránea de OU2.

1. Desarrollar un plan de trabajo para tratar la contaminación al sureste y cuesta arriba del sistema de extracción de agua subterránea de OU2 que tiene el potencial de emigrar al oeste y fuera del límite de captura.
2. Evaluar la vía de la intrusión de vapores al aire en zonas interiores en todo el área de OU2.
